# La torre maggiore della fortificazione normanna di Castello del Matese (CE). Indagini archeologiche

SIMONE DI MAURO

Università degli Studi del Molise

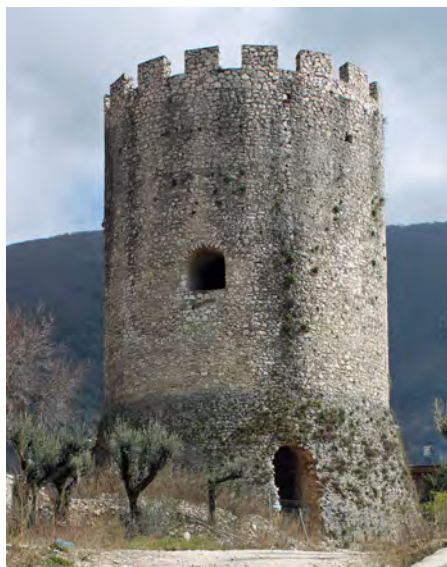
**Figure 1:** Castello del Matese (CE). La Torre Maggiore della fortificazione. L'aspetto attuale è il risultato di interventi di restauro di epoche diverse.

onali, che sono inserite in muratura. Questo apparecchio murario è tipico delle fortificazioni matesine per la presenza abbondante di materiale calcareo e difficilmente collocabile cronologicamente per il lungo periodo d'uso della tecnica edilizia. All'interno della torre trovava sistemazione un serbatoio d'acqua, costruito nel 1935, come riportato da una scritta sul muro che fa riferimento al XIII anno dell'era fascista, e utilizzato fino ad anni recenti.
